## Solución de problemas en la 4T65-E Una cuestión de interpretación

Por Bob Warnke

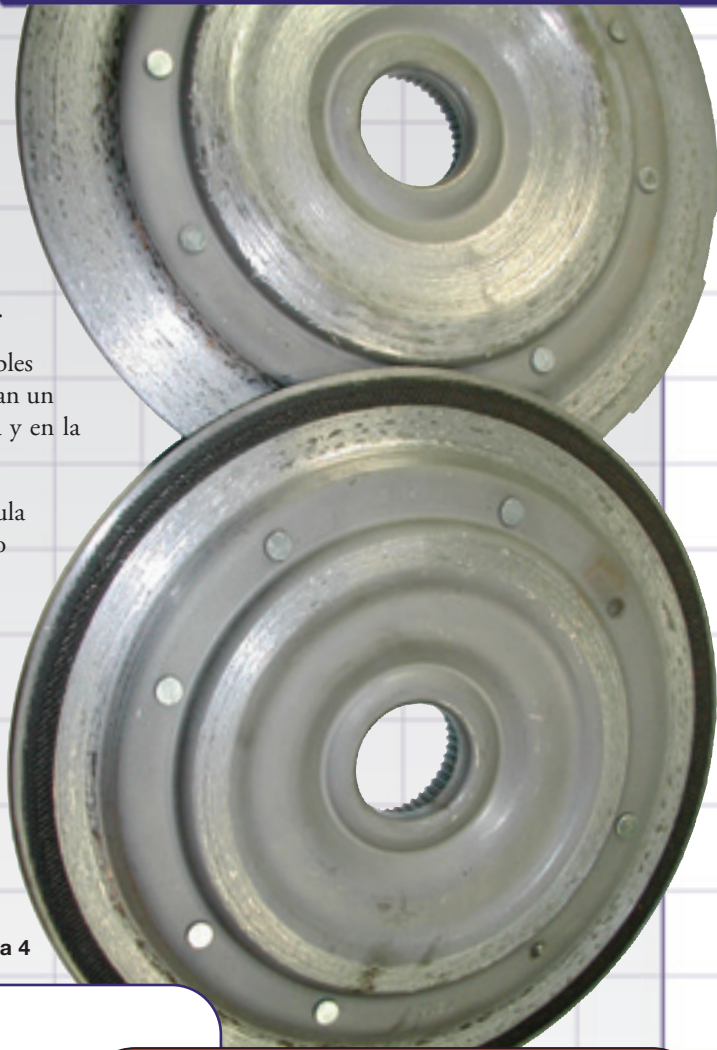
Figura 4

¿Pero qué si no hemos visto ni podemos ver esto, como en la Figura 4? Este foto muestra un pistón del TCC de 258 mm de una 4T65-E que ha sido sobrecomprimido. Donde piensa usted que acabó el material que estaba en su superficie? Usted lo adivinó, acumulado en el asiento del balín como se muestra en la Figura 2. Ya acumulada bastante contaminación, que supone que pasa después? Correcto. Es hora de tirar de la

A menos que usted corte y abra el convertidor, esta falla puede ser desconocida excepto por trazos o material de desecho recojido en el cárter del aceite y el circuito del enfriador. Quejas anteriores de manejabilidad que incluyan sonidos en la transmisión, ningún movimiento hasta que el filtro esté conectado, una aplicación áspera del TCC, atascamientos en los cambios o vibraciones en cambios descendentes.

Mirando de cerca la Figura 4, a partir del borde externo del pistón, usted puede ver las varias etapas del daño en el recubrimiento, entonces viene la falla del pistón. La

Porqué todas estas áreas necesitan ser evaluadas como causas posibles de lo que vemos en las Figuras 2 y 4? Porque todas esas partes juegan un rol importante en el control o limitación de la presión en la línea y en la presión de aplicación del TCC .

Para ser breve, esto fluye así: la presión en la línea viene de la válvula reguladora de presión, va a la válvula AFL, la cual limita el máximo de presión según el solenoide de control de presión (EPC). El control EPC es dirigido por la línea por medio del buje de refuerzo. La presión en la línea fluye a través la válvula reguladora del TCC para aplicar el pistón del TCC. La operación incorrecta de cualquiera de estas válvulas pueden potencialmente aumentar presión en la línea, provocando el daño que usted ve en la Figura 4.

sobrepresurización del pistón del TCC durante su aplicación es originada por varias fuentes (vea la Figura 5). Podemos ahora mirar las posibles reparaciones tales como el kit Sonnax **84754-30K** de buje y válvula de refuerzo, el kit **84754-34K** de válvula de aplicación regulada del TCC, para corregir lo relativo a cargas que causan este daño. Después, podemos agregar una nueva válvula de alivio, con número **84757-01K** de Sonnax, para asegurarse de que el PCM no pueda elevar la presión más allá de la capacidad de esfuerzo del material del pistón del convertidor.

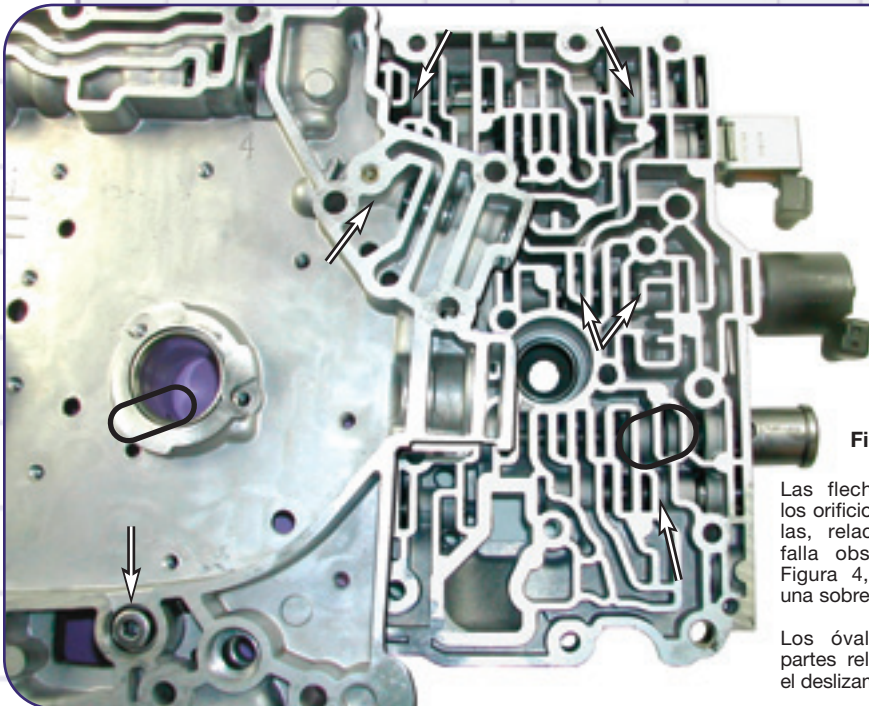
Figura 5

Las flechas identifican los orificios de las válvulas, relacionados a la falla observada en la Figura 4, causada por una sobrepresurización.

Los óvalos identifican partes relacionadas con el deslizamiento del TCC.
