Calcula el alfabeto 5R55

El siguiente material es básico en la revisión y diagnóstico de las transmisiones 5R55W/S. Aunque el 5R55N es similar, sólo algunas piezas son intercambiables; la mayoría pueden crear problemas si están instaladas en una unidad W/S. La unidad N fué utilizada de 1999 a 2002 en el Jaguar S 3.0/4.0 litros, Lincoln LS y Thunderbird 3.0/3.9 litros. La N fue substituida por la S en 2003 en Lincolns y T-Birds. La W se presentó en Explorers y Mountaineers en 2002-2003 antes de llevar la S en modelos 2004-2005.

Por Bob Warnke

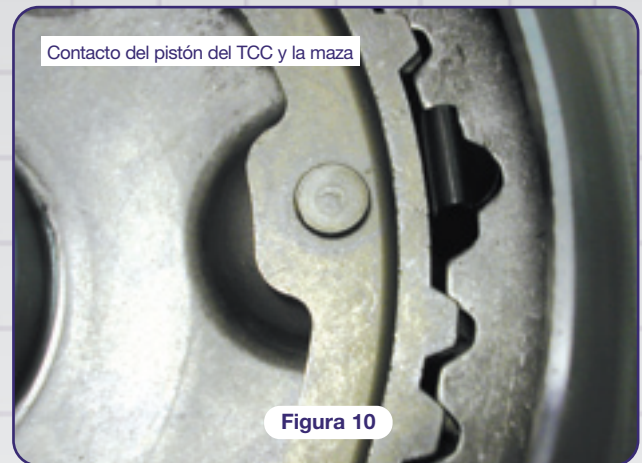
Las unidades 5R55N/W/S tienen un pistón de TCC que flota a través de la cubierta. En la Figura 10 se puede ver los resortes de la carga y el patrón de acoplamiento de los dientes. Con frecuencia e igual con los convertidores nuevos, el exceso de interferencia y la falta de la carga del resorte resulta en un traqueteo, prevalentes en neutral. Este traqueteo es muy difícil de aislar y se puede relacionar con la placa flexible, la cubierta de la inspección, el sensor del árbol de levas, la válvula de control de línea (vea arriba) o el pistón del convertidor.

Estas unidades requieren una herramienta de alineación para la placa flexible y durante este proceso las marcas de pintura/balance originales se deben colocar una al lado de la otra. La mayoría de los reconstructores del convertidor pueden proveer la herramienta y reconstruir su convertidor con un pistón actualizado (Sonnax FD-DA-17PB), para eliminar el traqueteo de TCC.
