## Solución de problemas en la 4T65-E Una cuestión de interpretación

Por Bob Warnke

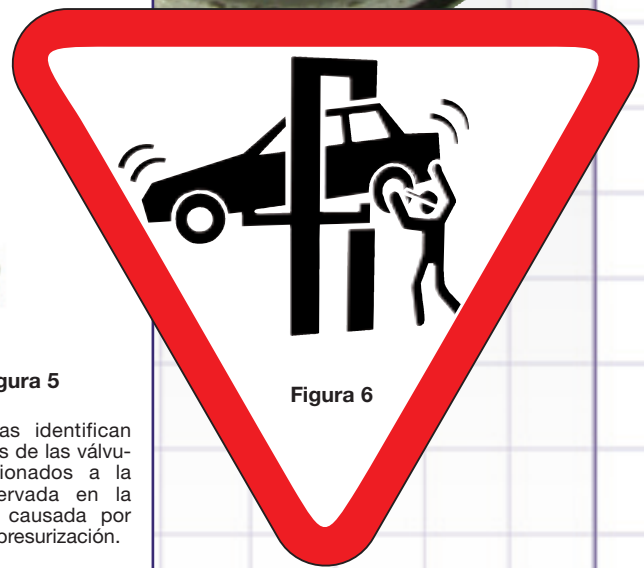
Figura 6

Si usted entiende los efectos del desgaste o del malfuncionamiento de estas válvulas, usted puede evitar el deseo de realizar la operación representada en la Figura 6. Dejaré que usted lo interprete por sí mismo.
