Bandas quemadas, se pega o se rompe el pistón servo de marcha atrás

PISTONES SERVO

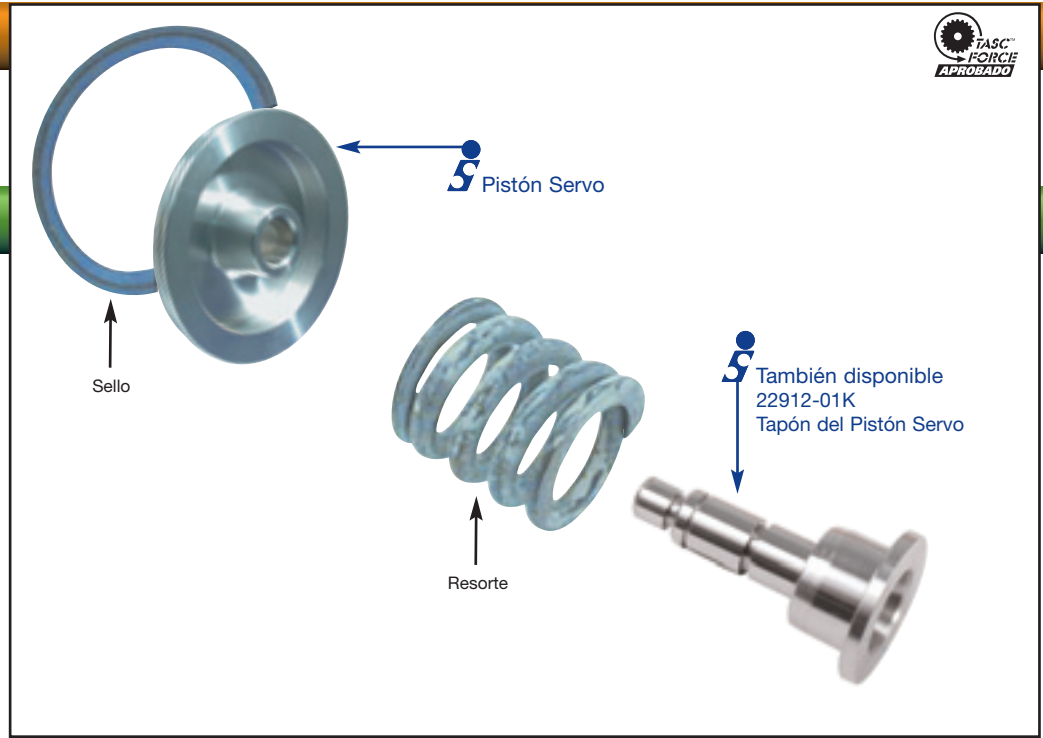
- Desgaste del orificio del perno

El pistón se rompe en el orificio y el desgaste del perno causa una falta de aplicación de la banda.

El pistón de aluminio es altamente resistente a la rotura y los bordes redondos previenen que el pistón se rompa o atasque en el orificio de la carcasa.
